SANIERUNG VON ZWEI BAUDENKMÄLERN IN DER HAMBURGER JARRESTADT

Neu verfugt und gut gedämmt –
hat altes Mauerwerk Zukunft?
Fachforum Gebäudesanierung

VERSUCHSBAUTEN JARRESTADT HAMBURG

Groothoffgasse 2-10 und Saarlandstraße 25-29

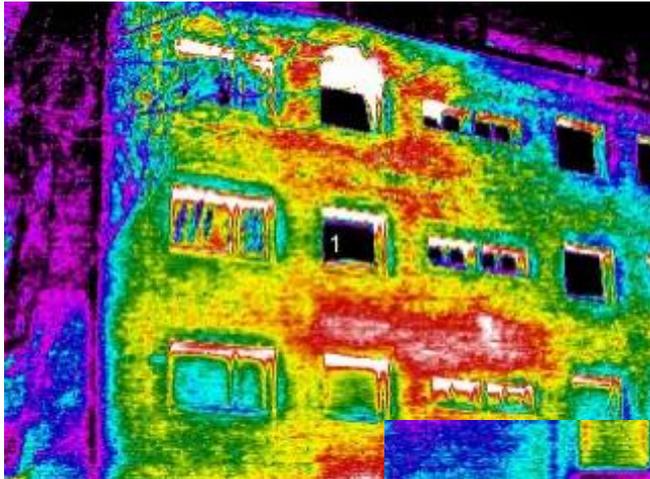
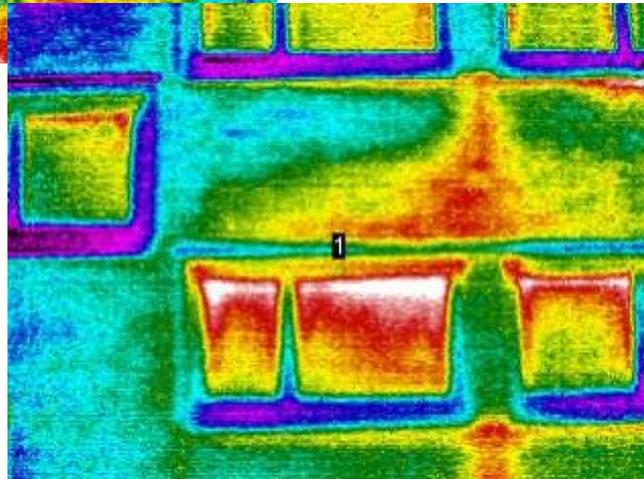
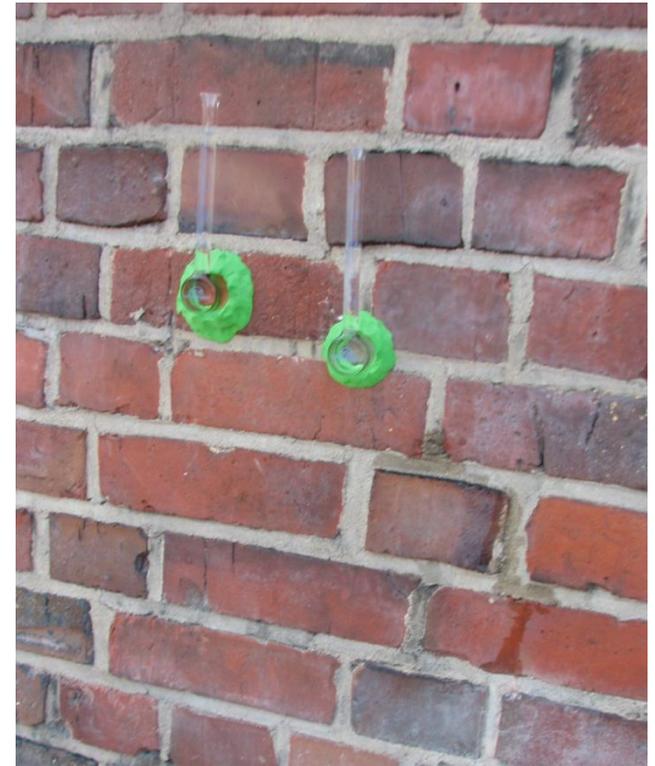
- Thermografieuntersuchung/ Wassereindringprüfung

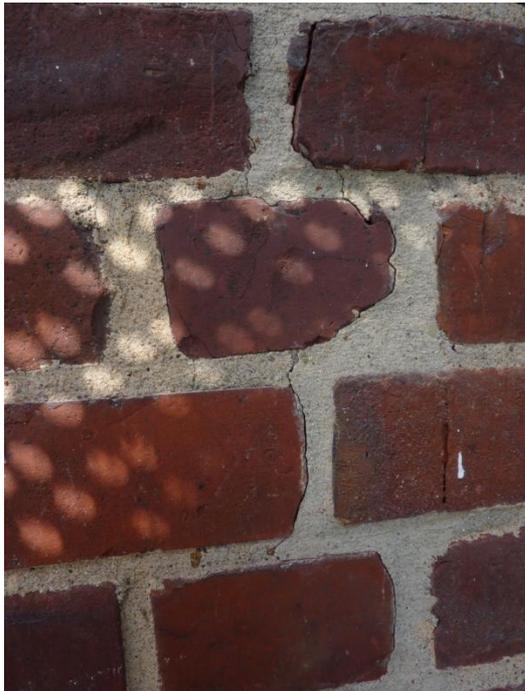
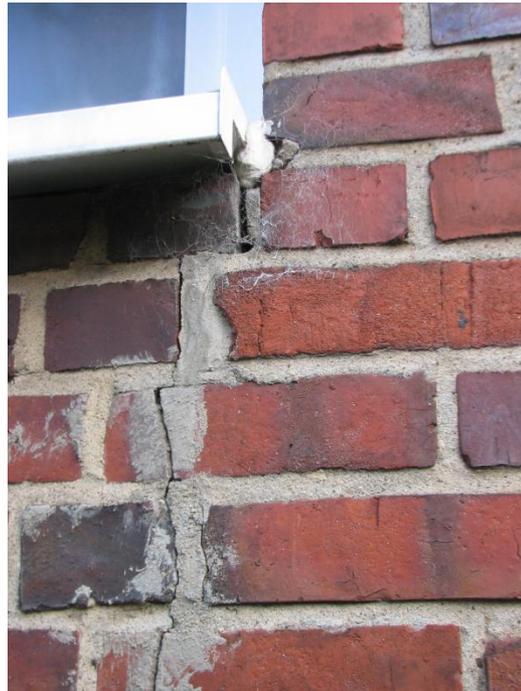
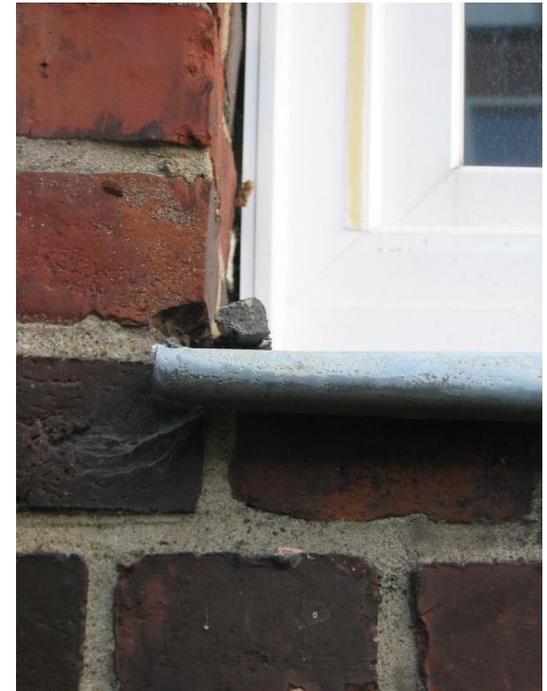
- Wassereintrittsbereich

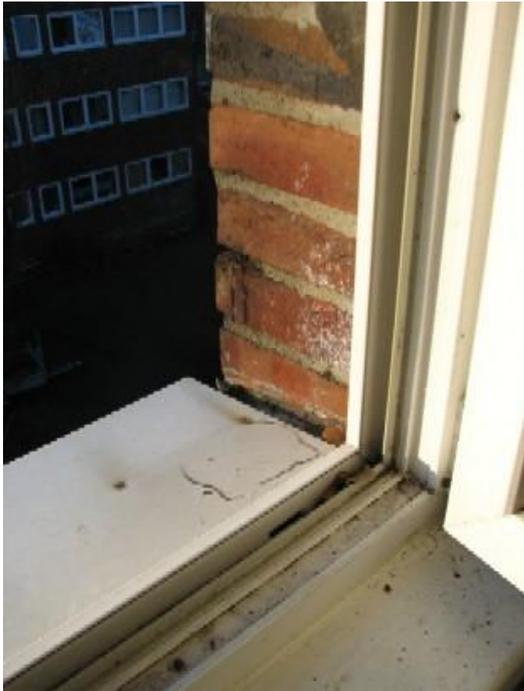
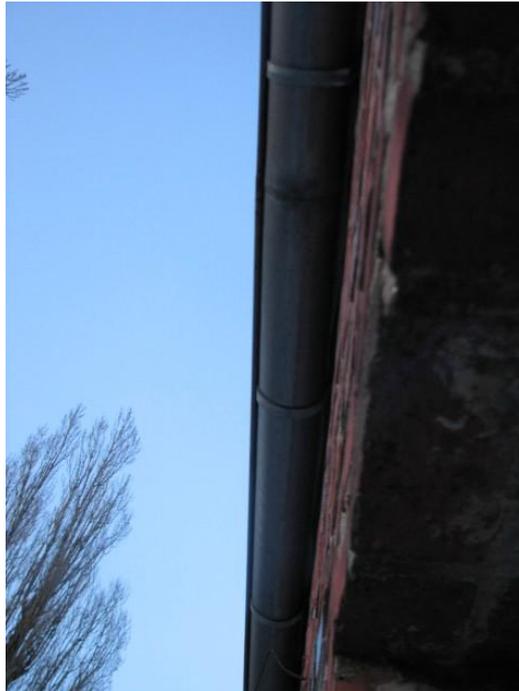
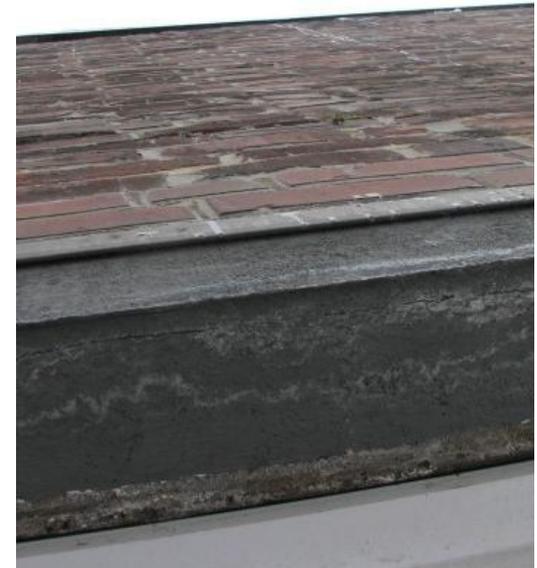
- Wassereintrittsbereich

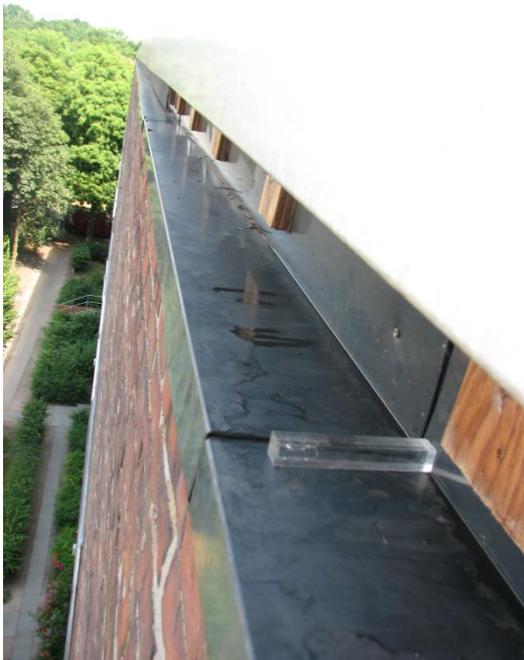
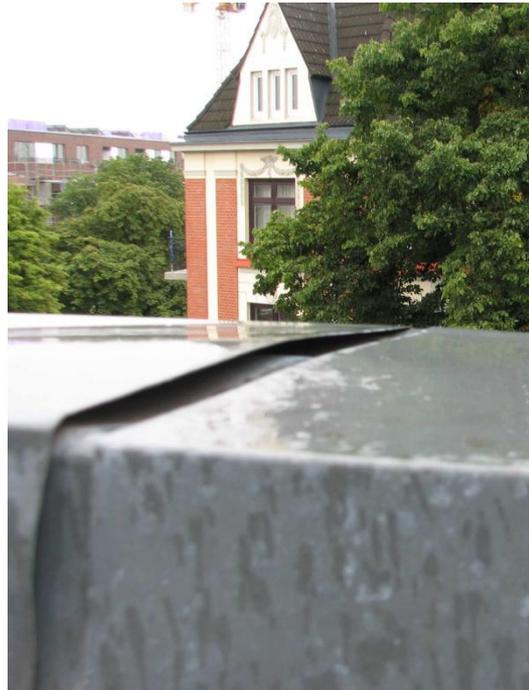
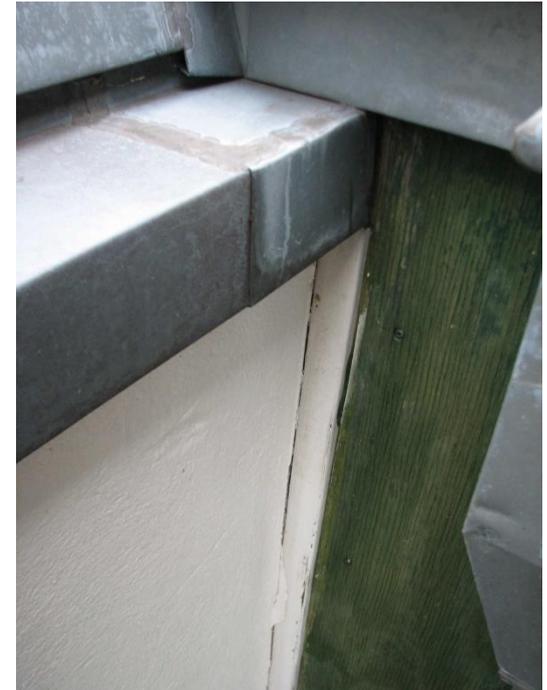
- Wassereintrittsbereich

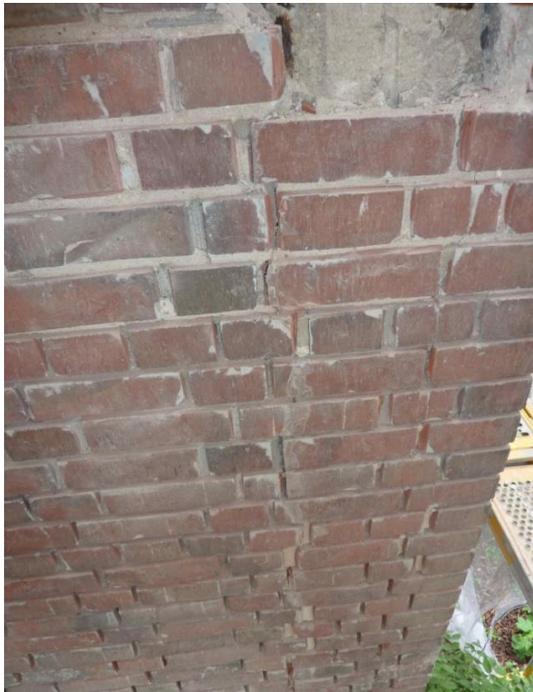
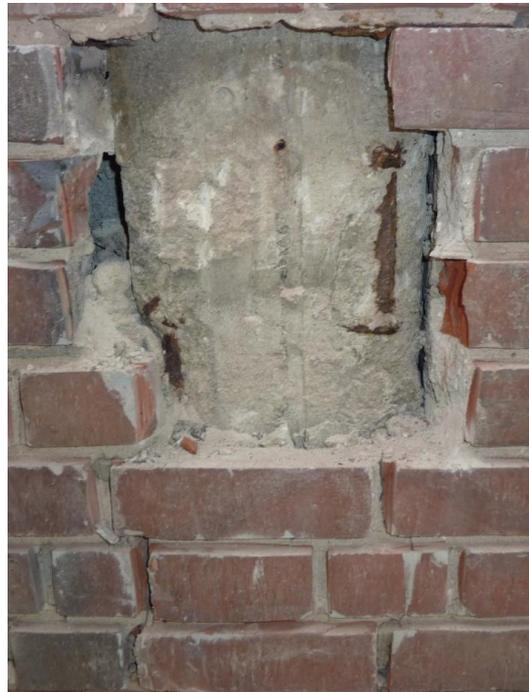
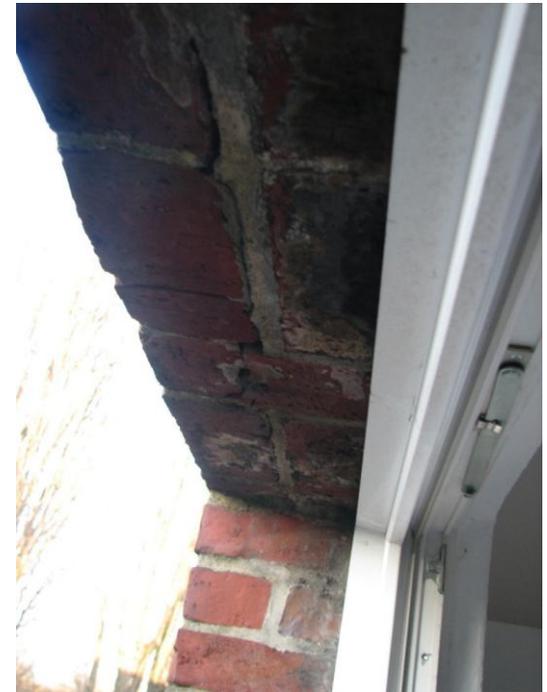
- Korrosion der Stahl-Beton-Pfeiler durch Wassereintritt in die Konstruktion, Rissbildung in der Verblendfassade

- Mechanisches Ausräumen der Fugen (ca. 12 mm breit, mind. 15 mm tief)
- Abbruch der Verblendfassade im Bereich der betroffenen Außenecken, Freilegen der Stahlbewehrung, Auftragen von Korrosionsschutz
- Je nach Schadensgrad Sanierung durch Freilegung der Stahlträger, manuelle Entfernung der korrodierten Oberflächen und Auftragen von Korrosionsschutz oder Austausch der stark korrodierten Träger
- Vernadelung der Fassade

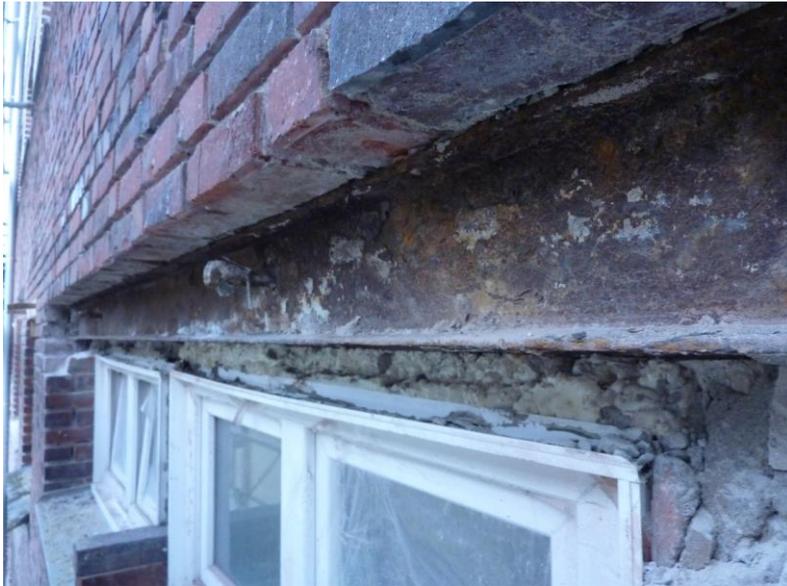
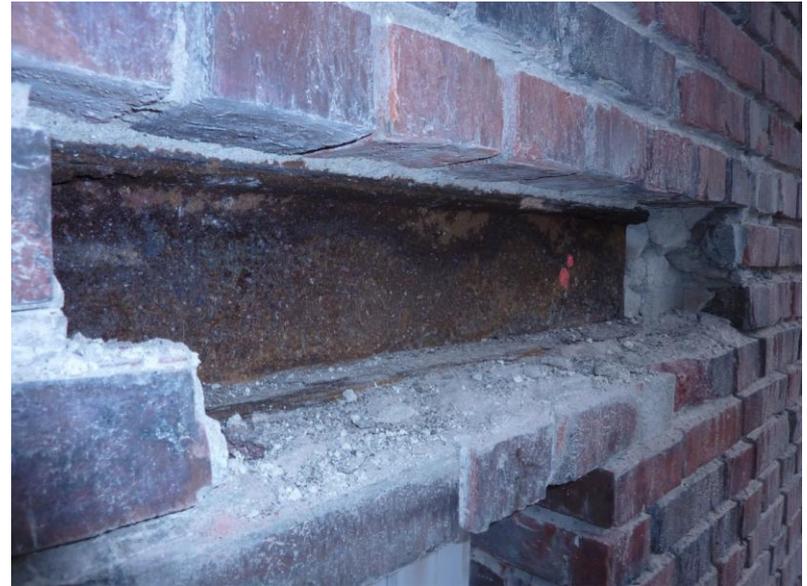
- Korrosion der Stahlträger durch Wassereintritt in die Konstruktion

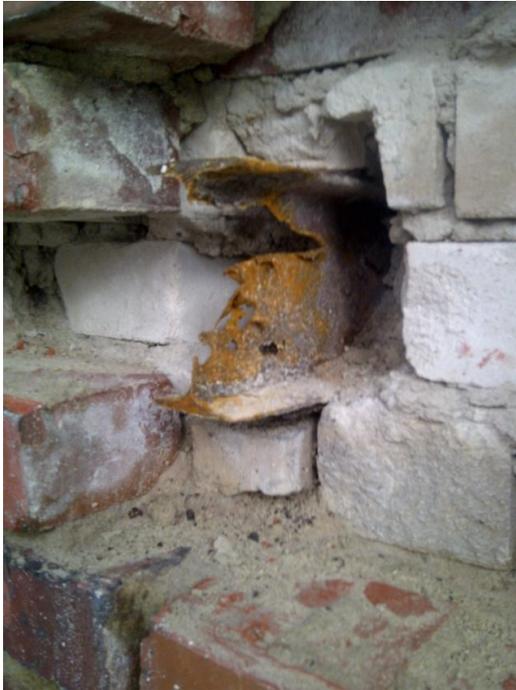
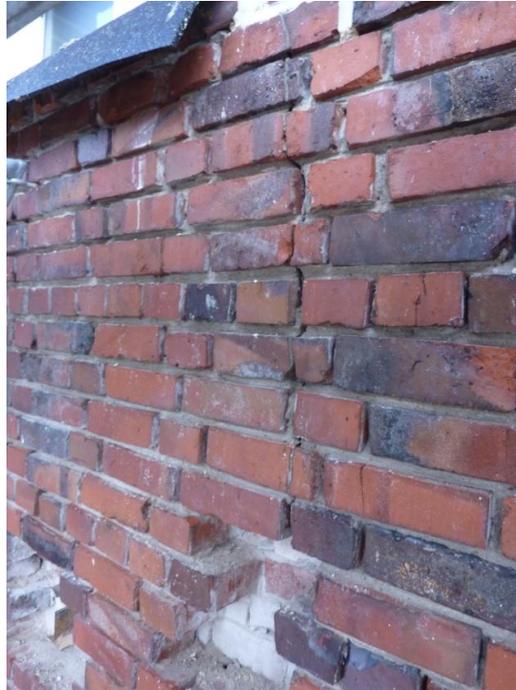
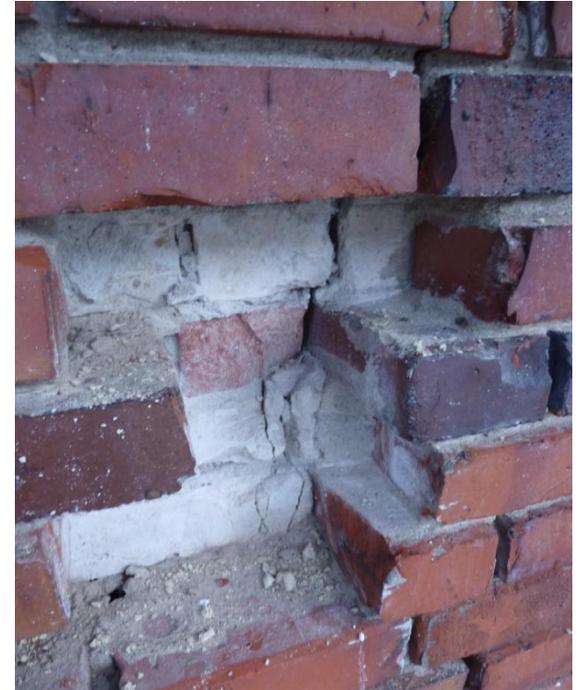
- Korrosion der Deckenaufleger durch Wassereintritt in die Schalenfuge, Rissbildung in der Verblendfassade

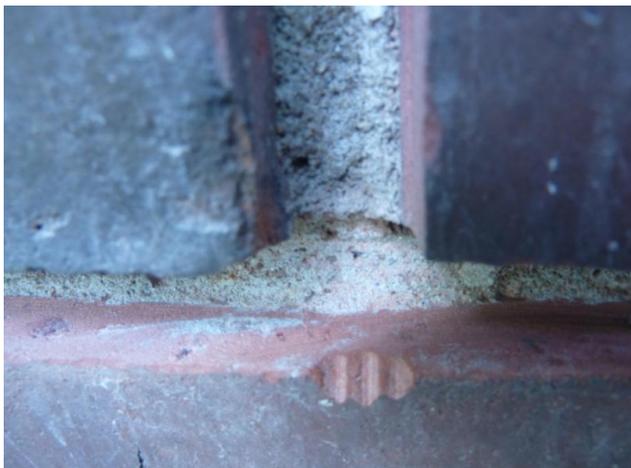
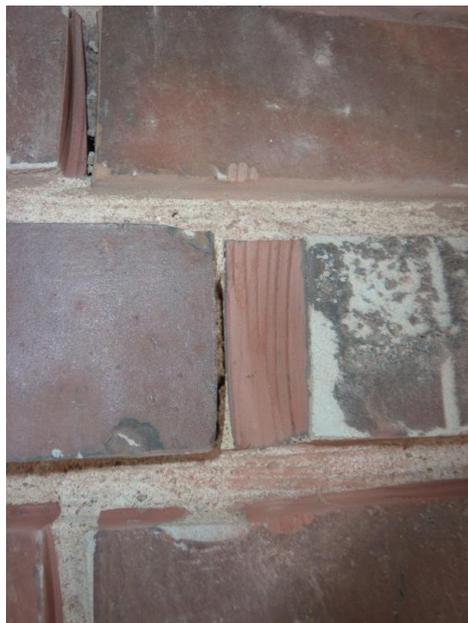
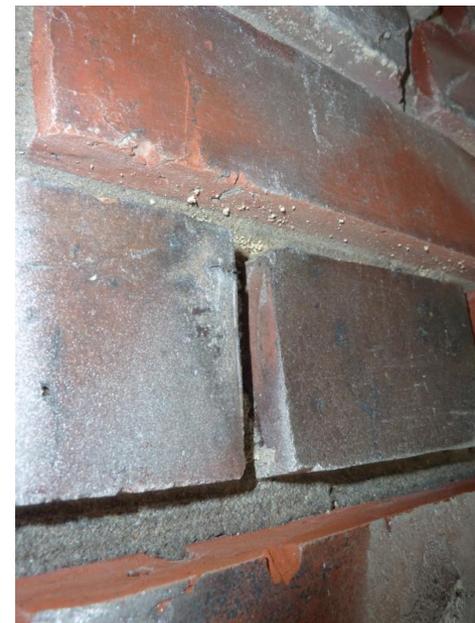
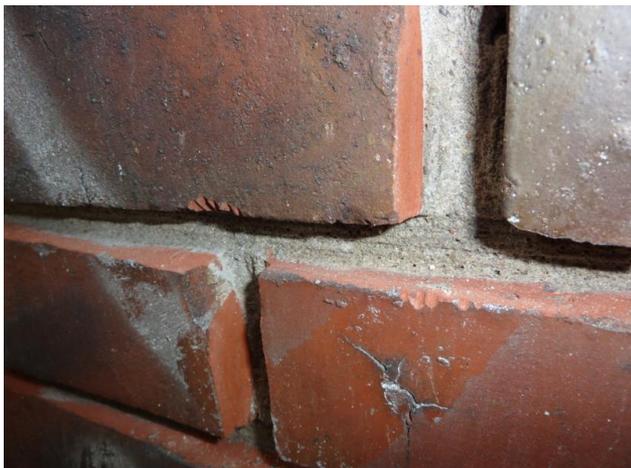
- Beschädigung der Steine
- Fugenflanken abgeschnitten
- Keine ausreichende Ausräumung der Fuge

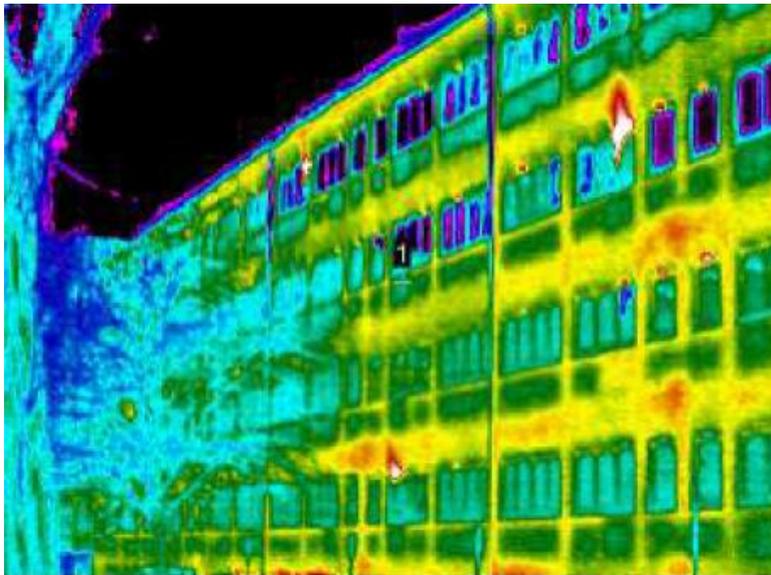
- Thermografie

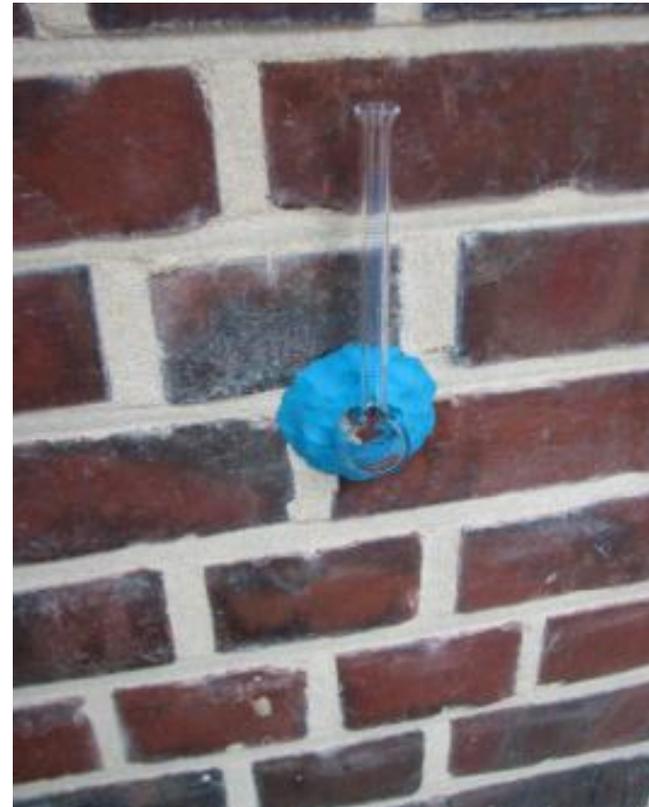
- Wassereindringprüfung
