SANIERUNG VON ZWEI BAUDENKMÄLERN IN DER HAMBURGER JARRESTADT

Neu verfugt und gut gedämmt –
hat altes Mauerwerk Zukunft?
Fachforum Gebäudesanierung

VERSUCHSBAUTEN JARRESTADT HAMBURG

Groothoffgasse 2-10 und Saarlandstraße 25-29

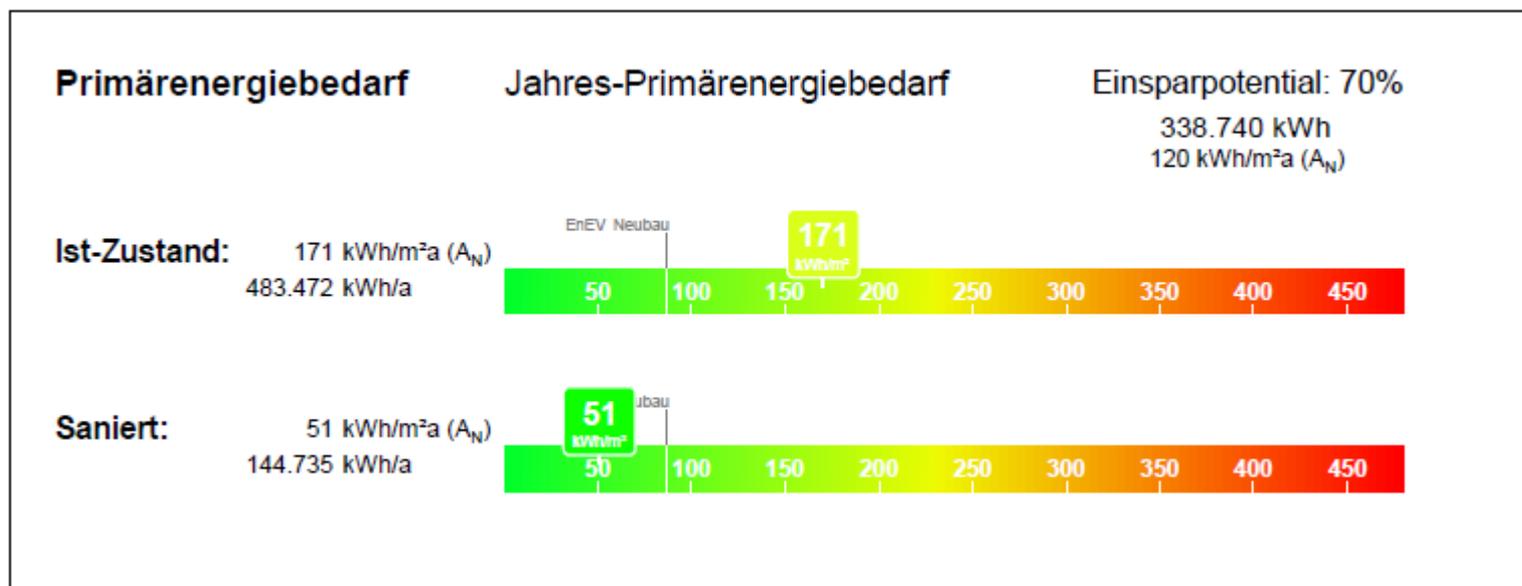
ENERGETISCHE QUALITÄT

- Sanierung zum KfW-Effizienzhaus 100 (nach EnEV 2009)
- Reduzierung des Primärenergiebedarfs um 70% auf 51 kWh/m²a
- Erzielte CO₂-Einsparung von über 116 Tonnen/Jahr
