CO<sub>2</sub>OL Bricks, avoin seminaari  
Helsinki 9.5.2012

Jukka Lahdensivu

Tampereen teknillinen yliopisto, Rakennustekniikan laitos

# **RAKENNUSFYSIKKA JA SÄILYTETTÄVÄT RAKENNUKSET**

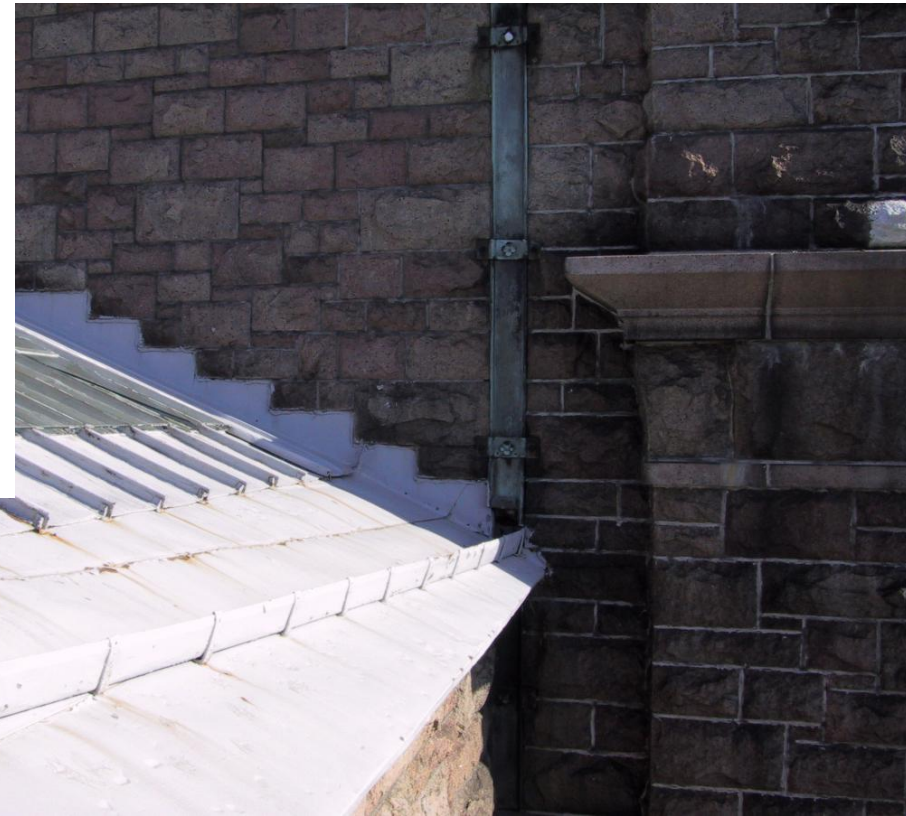
## KUORIMUURISEINÄ:

- Yleensä 130 mm kuorimuuri
- Lämmöneristeenä yl. mineraalivilla
- Ulkopinta puhtaaksimuurattu tai rapattu
- Käytössä 1950 -
- Eristepaksuudet voivat vanhoissa rakenteissa olla pieniä
- Kuorimuurin halkeiluherkkyys
- Ulkopinnassa ankarampi pakkasrasitus kuin massiivisessa rakenteessa
- Hankalat nauhamaisten muurin kannatustavat
- Sadevesivuodot.

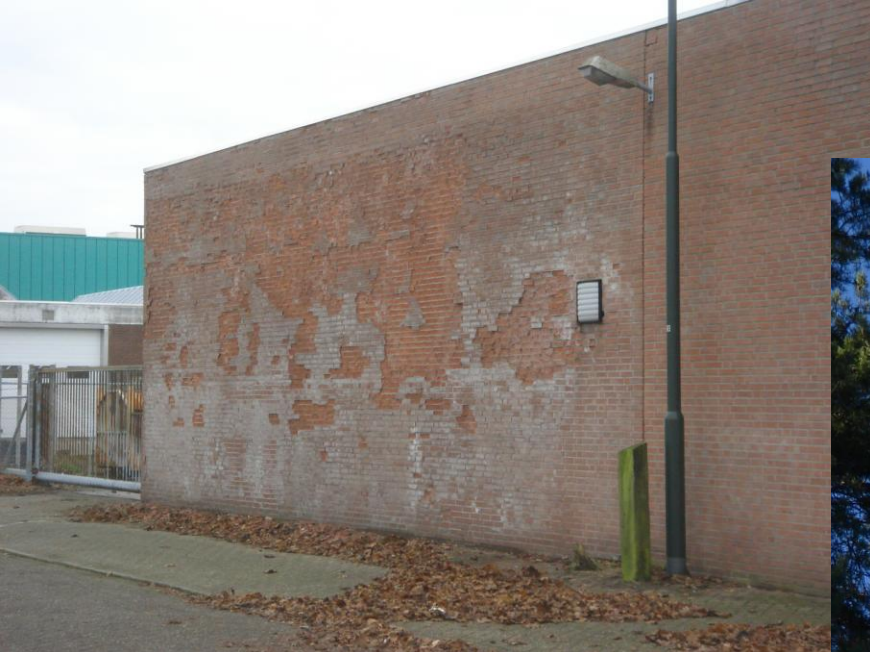
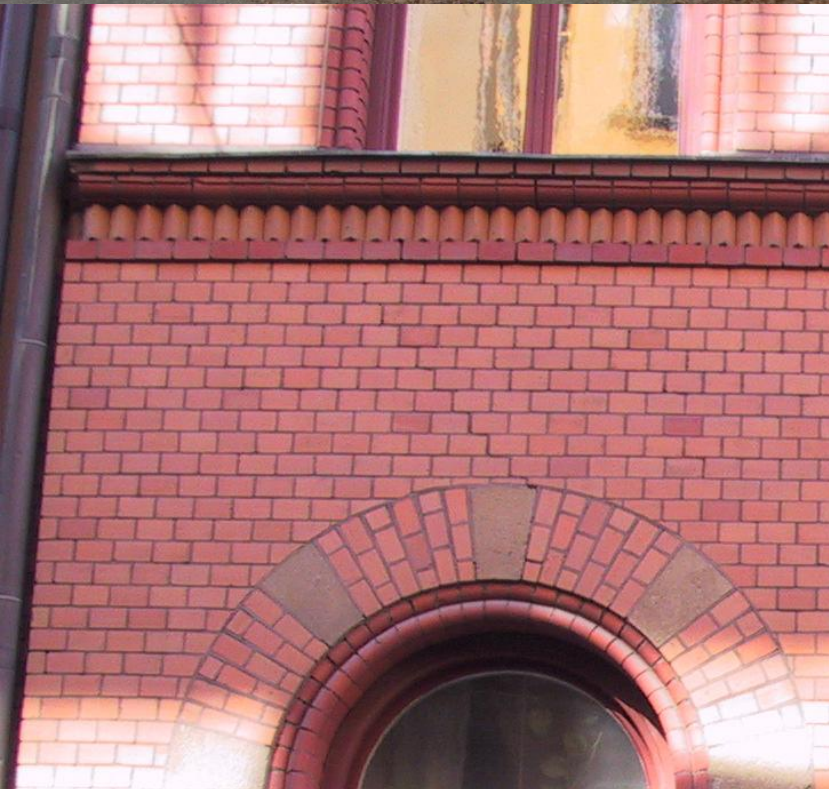
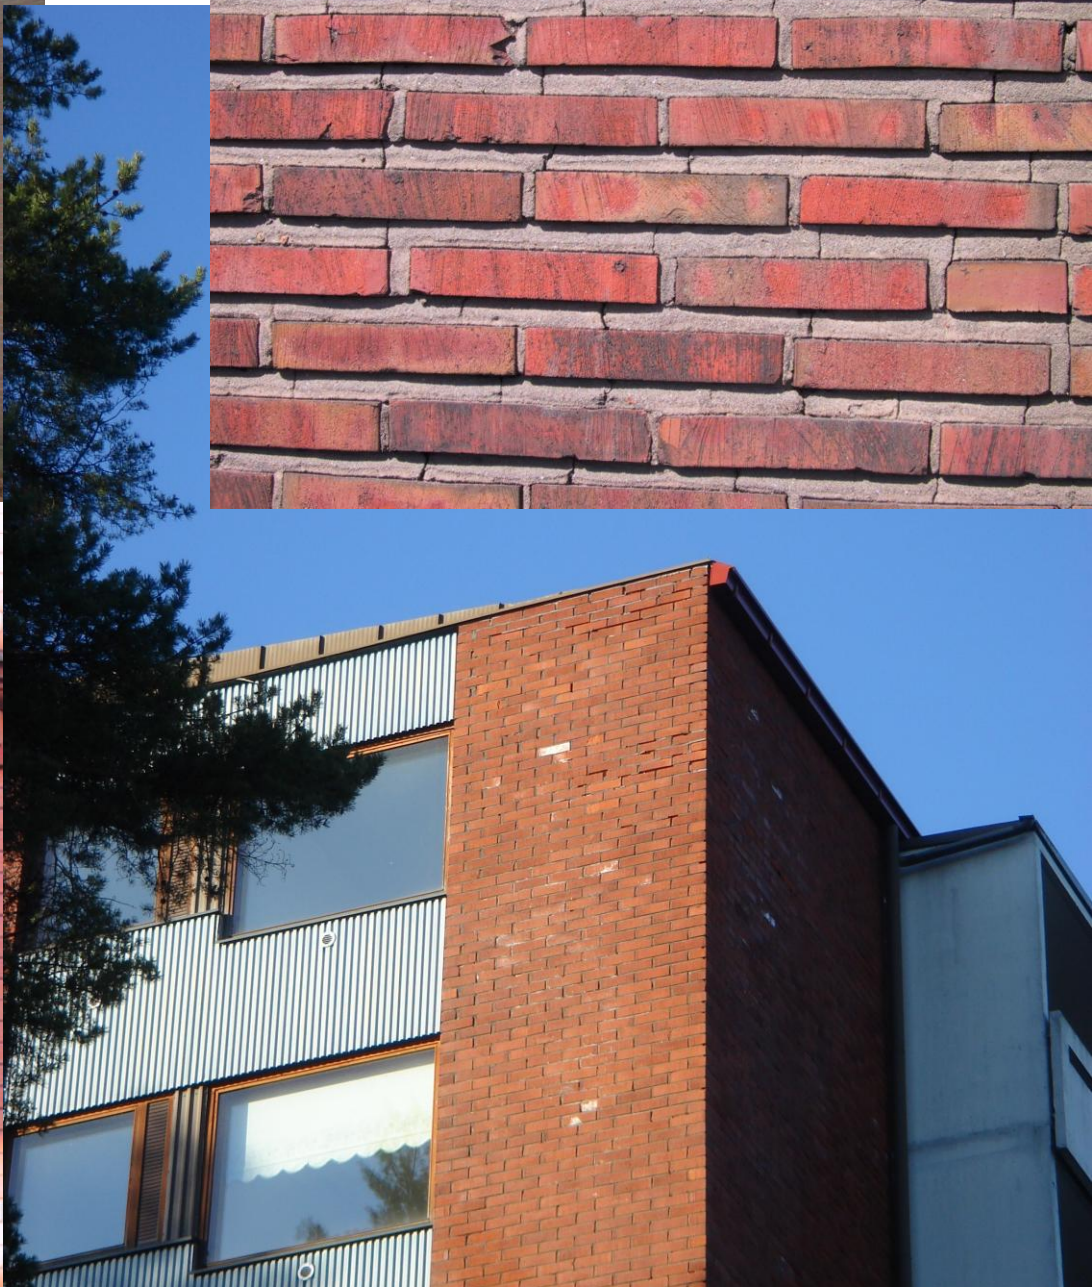
## PUHTAAKSIMUURATUT SEINÄT:

- Muurin halkeilua perustusten tai tukien painumisesta johtuen
- Tiilen rapautuminen
- Saumalaastin rapautuminen
- Rapautumavaurioihin syynä usein paikallinen korkea kosteusrasitus sekä materiaalien puutteellinen pakkasenkestävyys

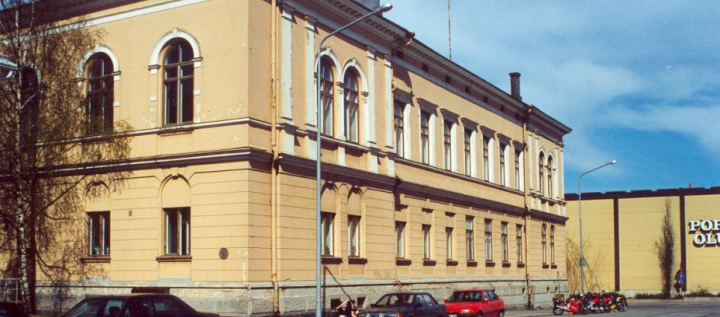
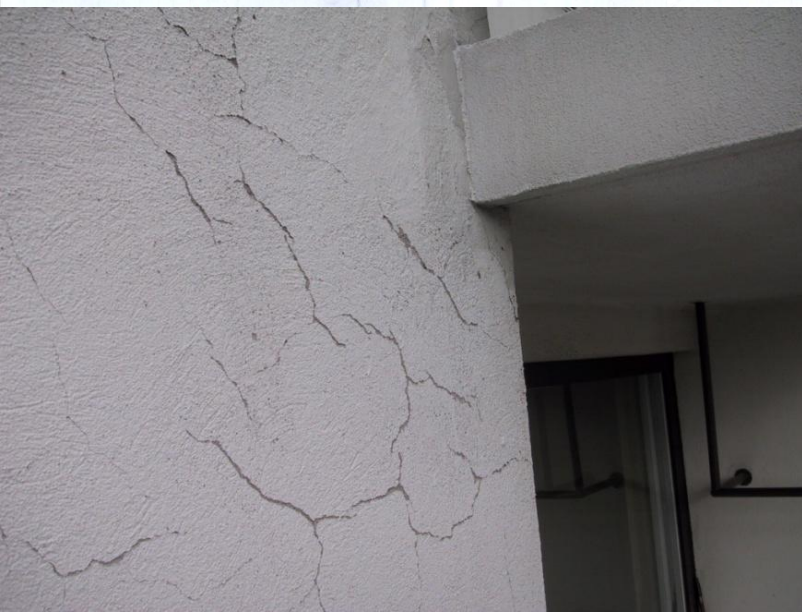
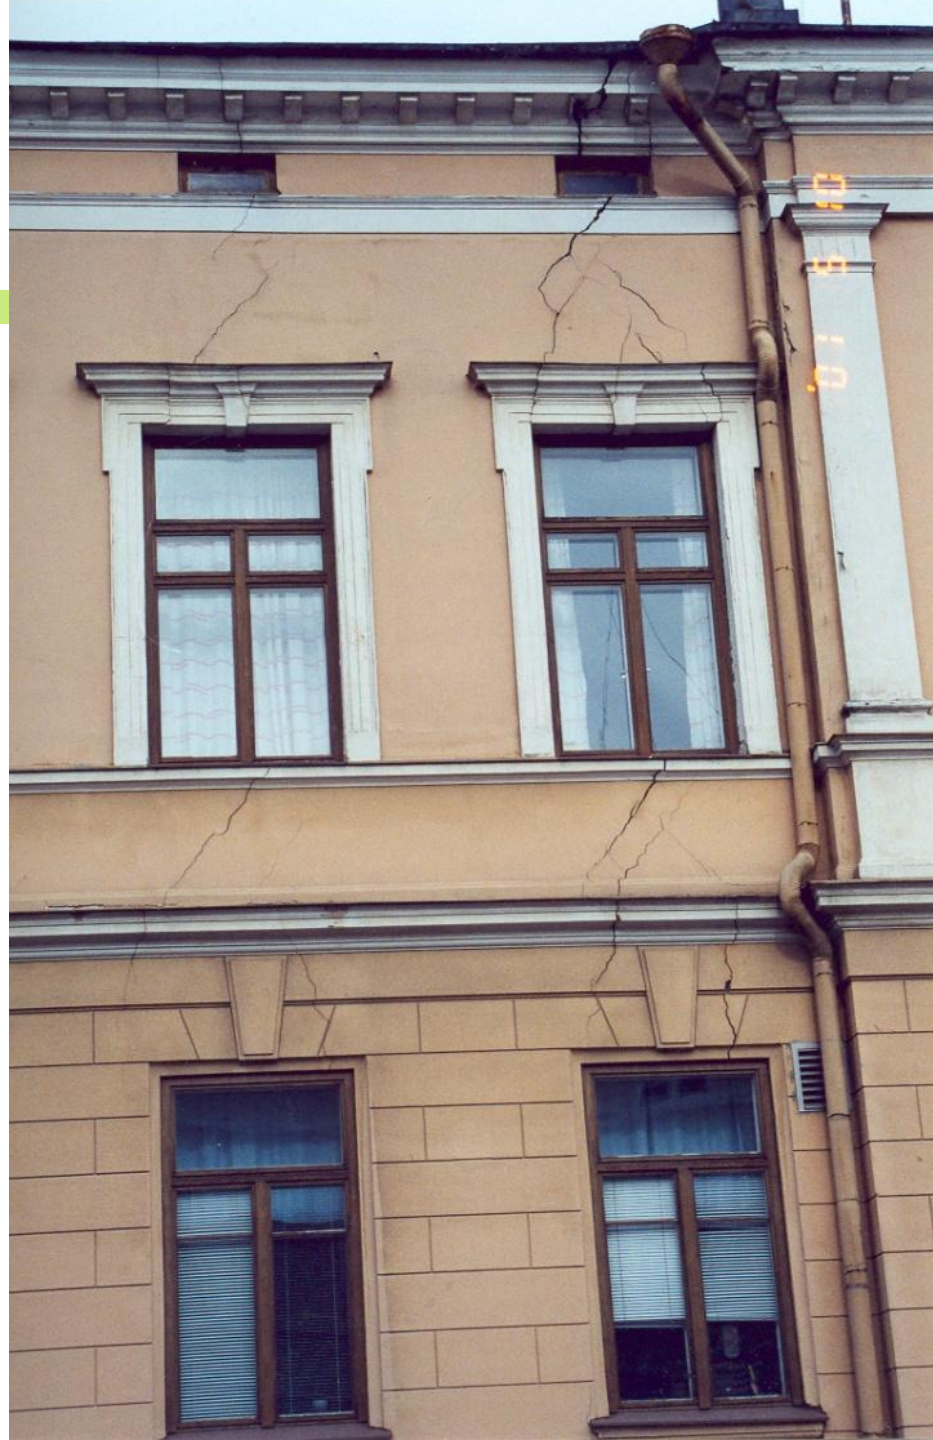
## **RAPATUT SEINÄT:**

- Halkeamat alustan liikkeistä johtuen
- Rappauslaastin pakkasrapautuminen
- Rappauksen irtoaminen alustastaan (kopo)
- Pintakäsittelyn vaurioituminen

- Rappausalustan liikkeet näkyvät välittömästi rappauspinnassa
- Rapautumavaurioiden syynä yleisimmin rappauslaastin puutteellinen pakkasenkestävyys sekä tiiviit pinnoitteet
- Paikalliset vauriot syntyneet yleensä huonon kosteusteknisen toiminnan seurauksena, jolloin rakenteeseen on tullut keskittynyt korkea kosteusrasitus

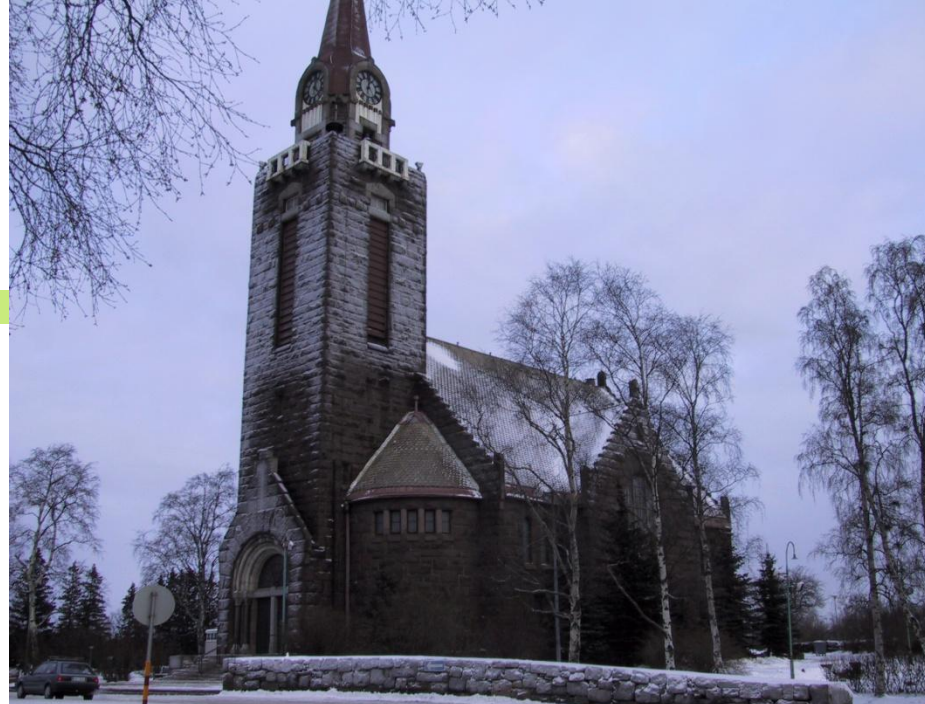
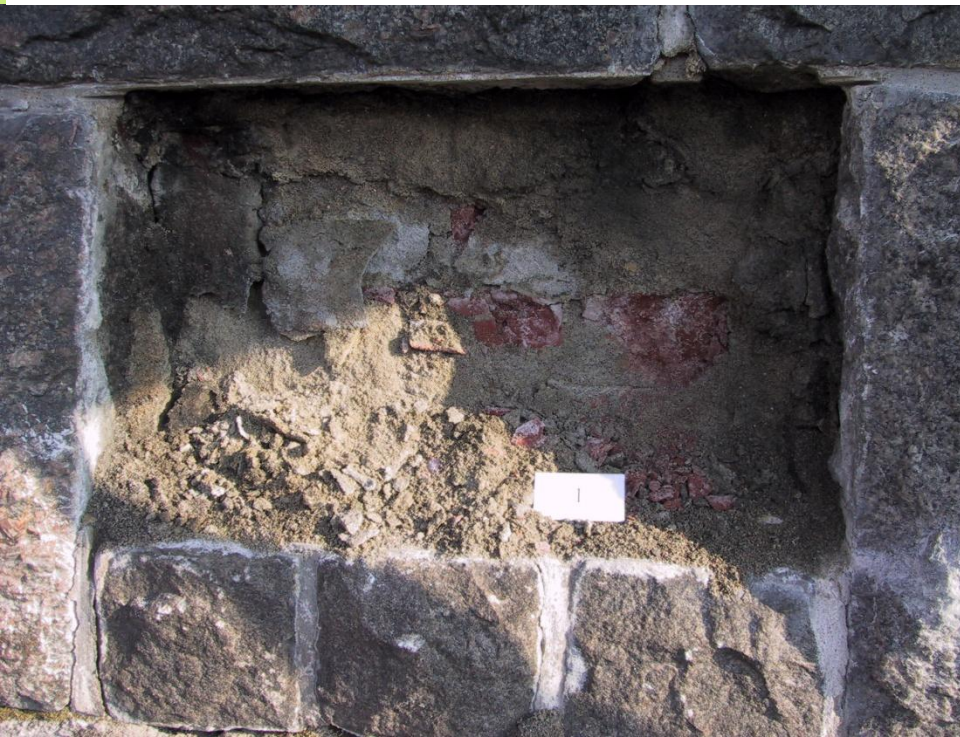
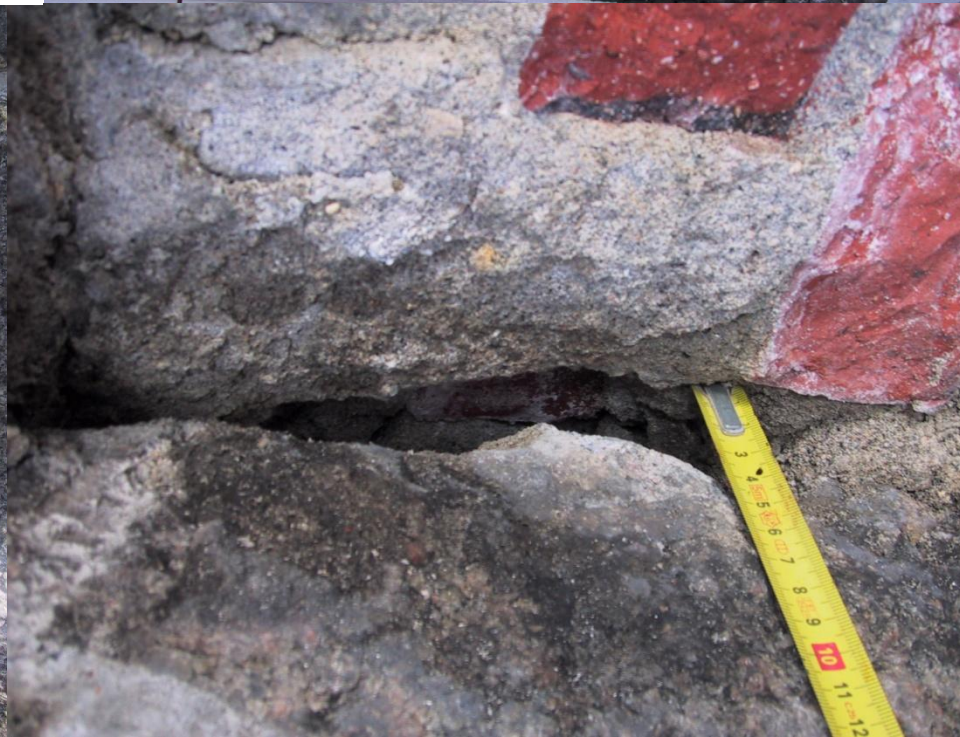
**Jäällä on suuret lämpöliikkeet.**

**Jää adsorboi itseensä lisää vettä tiilen ja laastin huokosrakenteesta.**

- Laastien ja tiilen puutteellinen pakkasenkestävyys
- Kalkkilaasti ei pääse karbonatisoitumaan kivien takana
- Puutteellisesti toimivat detaljit aiheuttavat keskittynyttä kosteusrasitusta.

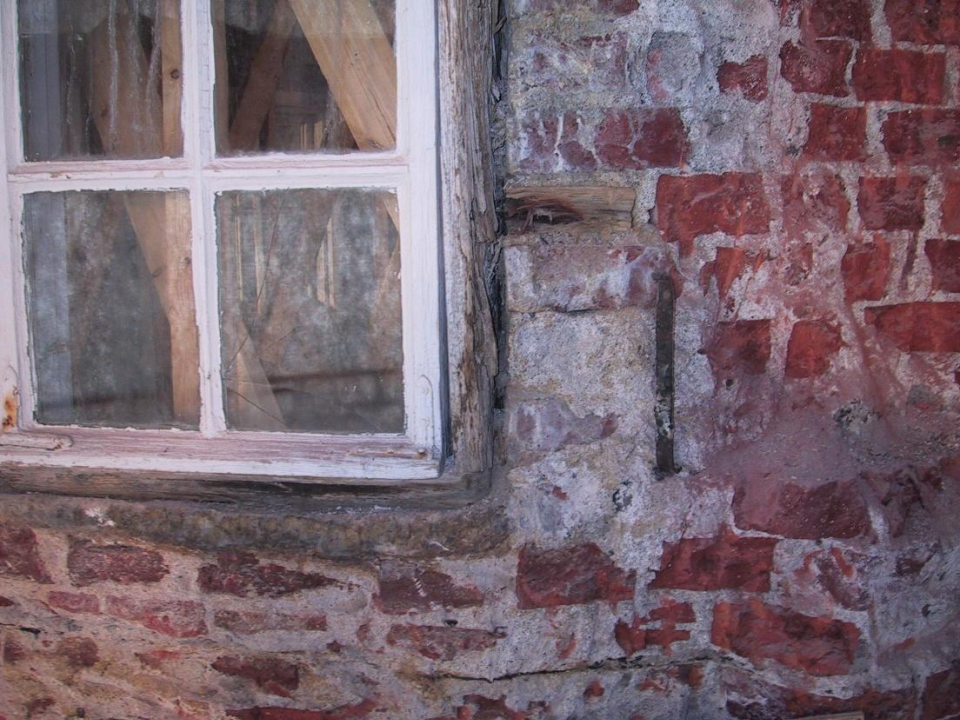
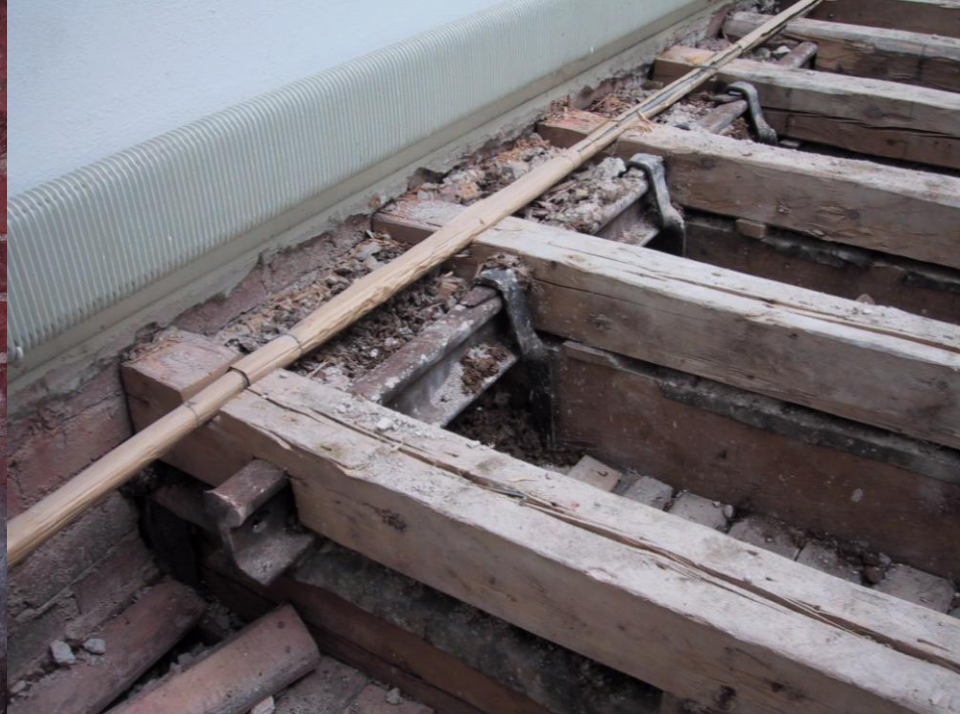
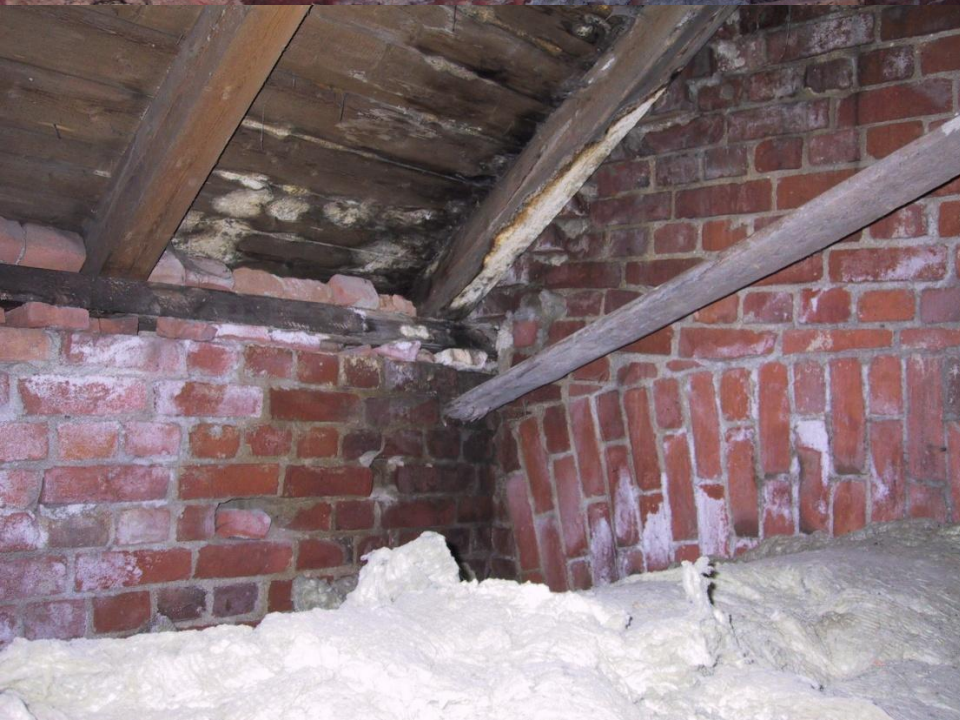
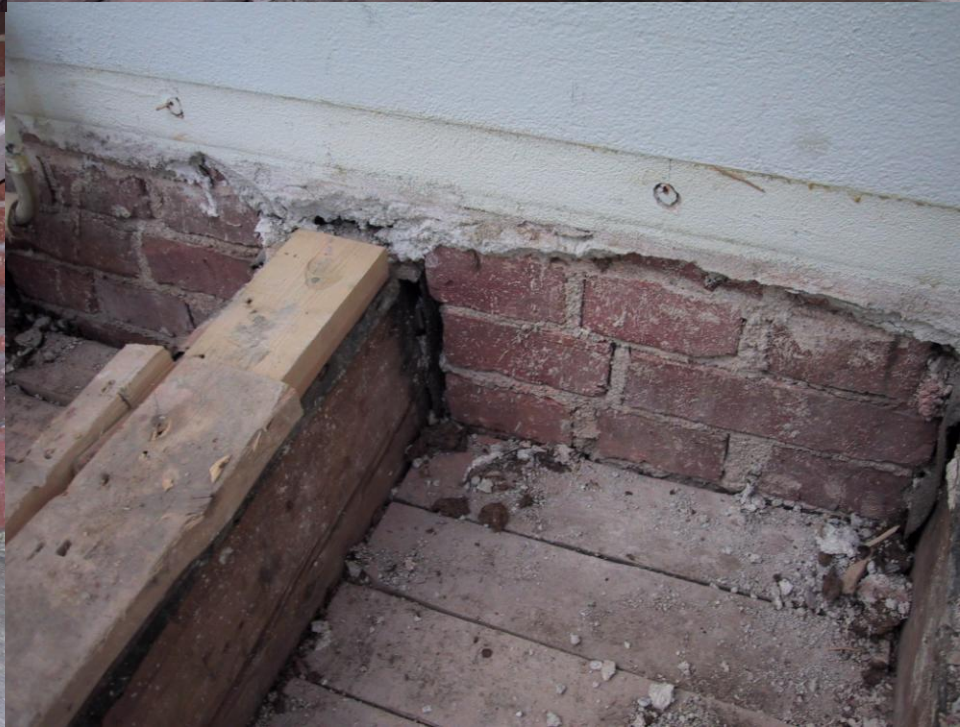
## LIITTYVÄT RAKENTEET:

- Välipohjapalkkien kastuminen ja lahoaminen
- Yläpohjan vesivuodot kastelevat yläpohjan puurakenteet
- Ikkunoiden kiinnitykset tiilirakenteisiin lahoavat
- Puurakenteet tyypillisesti suoraan kiinni kivirakenteissa
- Tiiliseinän sisään upotetut palkkien päät usein kylmiä ja kapillaarivesille alttiina
- Kuivumismahdollisuudet puutteellisia

Esivalmisteisia kipsi-  
koristeita, jotka on kiinnitetty  
rappaukseen kipsillä

2-kiven täystiilimuuri  
molemmiin puolin rapattuna.  
Paksuus noin 60 cm

Tervattu puutiili ikkunakarmin  
kiinnitystä varten

Puuvasat noin 15 cm x 30 cm,  
kk 50–60 cm. Vasojen päät on  
suojattu kosteudelta tervalla ja  
tervapaperilla tai tuohella

Yksinkertaiset listat  
ja kasetit on muotoiltu  
tiilestä ja rappauksesta

Ankkurivasa muuripilarin  
kohdalla. Noin joka 3. – 5.  
puuvasa on ankkuroitu  
molemmista päistä  
tiilimuriin

Ikkuna-aukon päällä  $1\frac{1}{2}$   
kiveä korkea suora tiilikaari

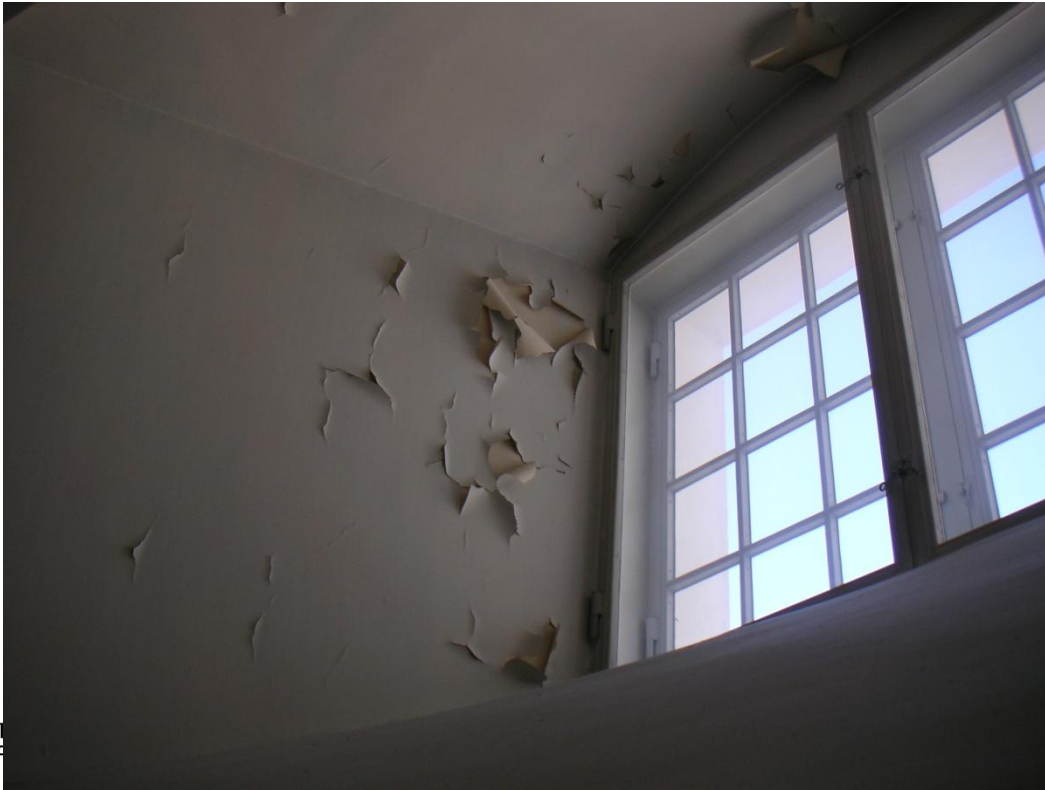
# LÄMPÖ- JA KOSTEUSTEKNINEN TOIMIVUUS

Ulkoseinän U-arvo noin  $1 \text{ W/m}^2\text{K}$

Kaksilasisen ikkunan U-arvo noin  $4 \text{ W/m}^2\text{K}$

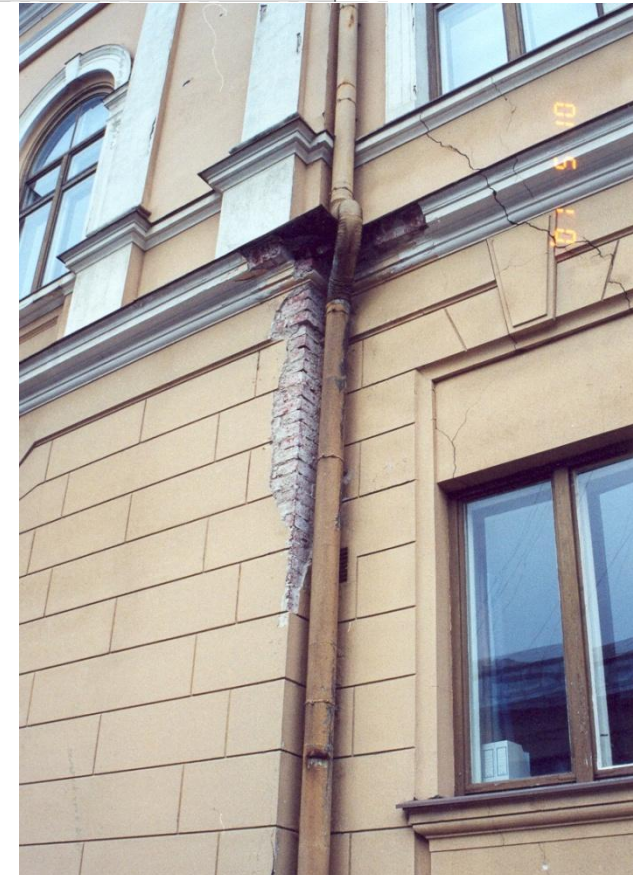
⇒ Kuivuminen
